Sanierung Kirchstrasse Abschnitt Gurtenbühl bis Eisenbahnunterführung

Bericht des Gemeinderates an das Parlament

**Zustandsrapport
Kunstabauten**

Objektnummer:	7	Objektname:	Lehnenviadukt Trottoir
Strasse:	Kirchstrasse	Ort:	Gurtenbühl
Bauwerkstyp:	Lehnenviadukt	Erstellungsjahr:	Nicht bekannt
Letzte Inspektion:	unklar	Nächste Insp.:	nach Instandsetzung
Besondere Prüfungsanweisungen: Keine		Prüfung durch:	K. Tanner, B+S Ingenieur AG V. Pfreundschuh, B+S Ingenieur AG Herr Nydegger, Gemeinde Köniz
Inspektion Nr. 1	Datum: 13. April 2007	Wetter:	Schön

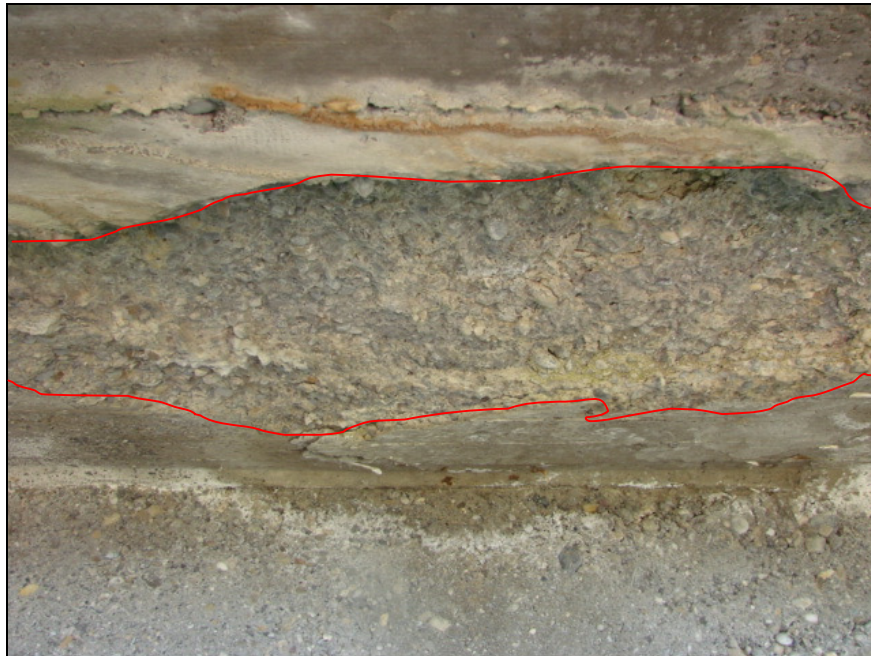
Foto-Nr. 01: Untersicht der Kragplatte. Sehr grosse Betonabplatzung 2.00 m x 0.50 m und 7 cm tief.

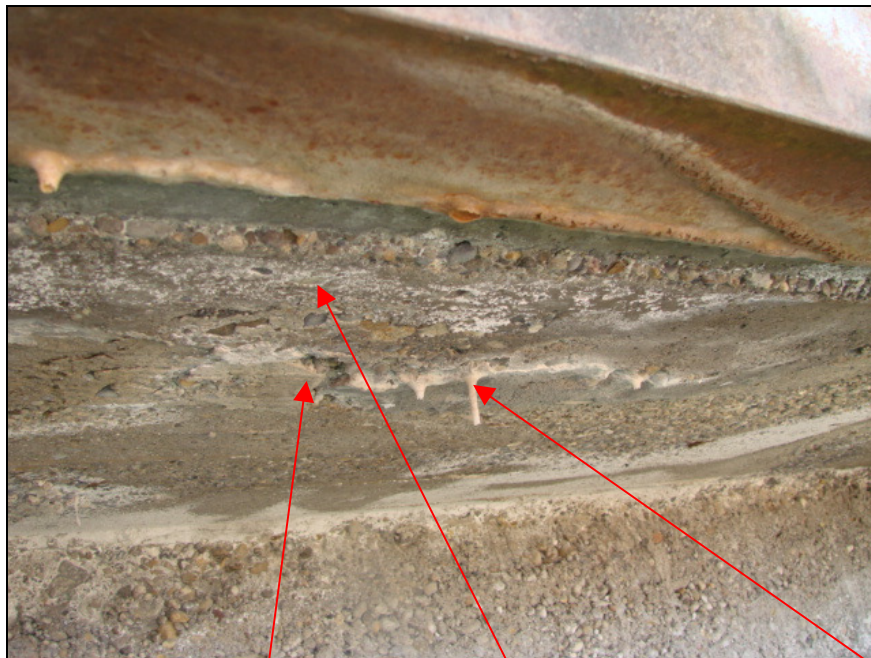
Foto-Nr. 02: Untersicht der Kragplatte. Salzausblühungen und starke Kalkaussinterungen mit Stalaktitenbildung. Der Beton liegt hohl und löst sich ab.

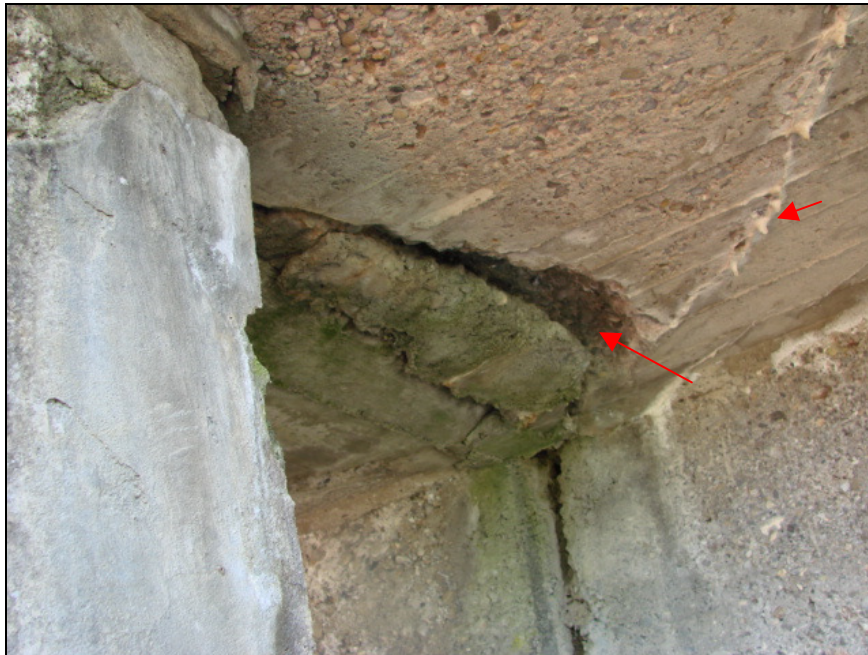
Foto-Nr. 03: Untersicht der Kragplatte. Bei der Dilatationsfuge ist infolge von Betonabplatzungen ein Loch entstanden. Es sind starke Kalkaussinterungen zu sehen.

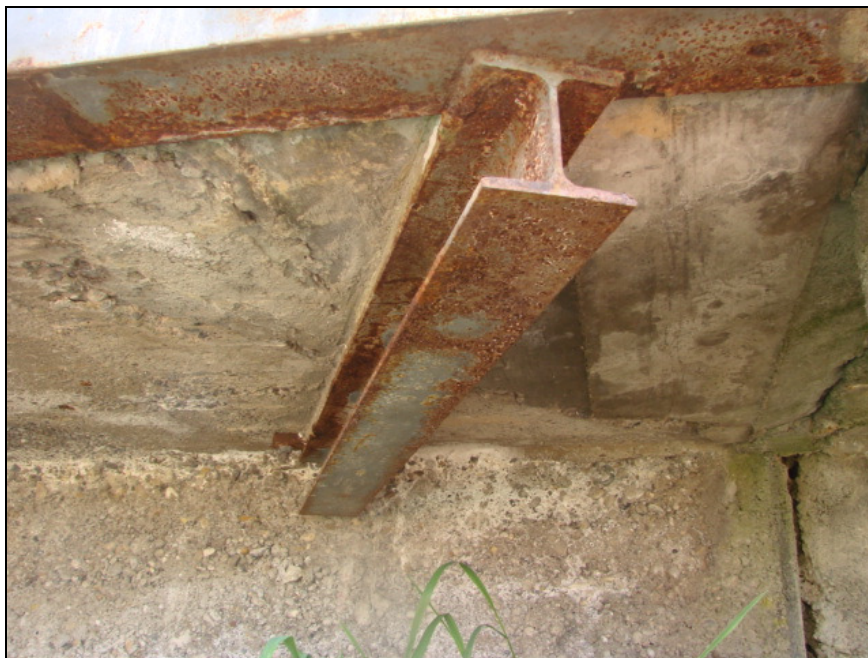
Verstärkungsmassnahme bestehend aus Stahlträgern, Stahlwinkelprofilen und Auflagerwinkeln				X				Die Verstärkungsmassnahmen sind in einem schlechten Zustand. An verschiedenen Stellen haben sich die Winkelprofile am Kragplattenende verschoben. Ein Auflagerwinkel liegt kaum noch auf der Kragplatte auf. Die Schrauben zur Befestigung der Stahlwinkel an der Randborde fehlen zum Teil. Die Stahlträger, die sich bei den Dilatationsfugen befinden sind durch Wasser und Chlorid stark korrodiert. Teilweise ist bereits ein Querschnittsverlust entstanden. Der Korrosionsschutzanstrich ist an allen Stahlteilen schlecht und der überwiegende Teil der Verstärkungsmassnahmen weist mittlere bis grosse Korrosionsschäden auf. Die Funktion der Verstärkungsmassnahmen ist zum Teil stark vermindert.	04, 06, 07, 08, 11, 13, 14, 15, 16.

Foto-Nr. 04: Untersicht der Kragplatte. Verstärkungsmassnahmen.

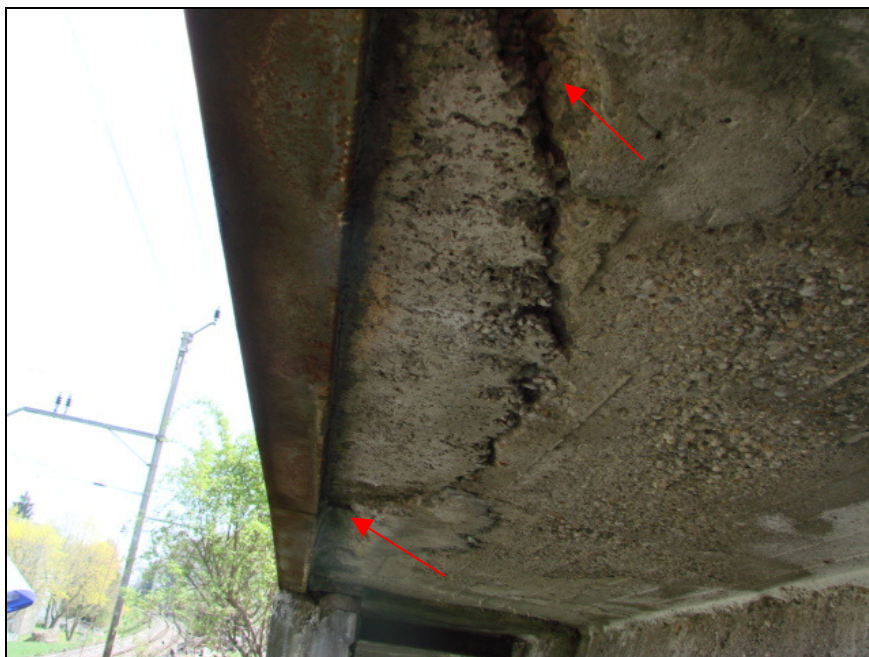
Foto-Nr. 05: Untersicht der Kragplatte. Es gibt grosse Flickstellen, die teilweise wieder erhebliche Schäden aufweisen.

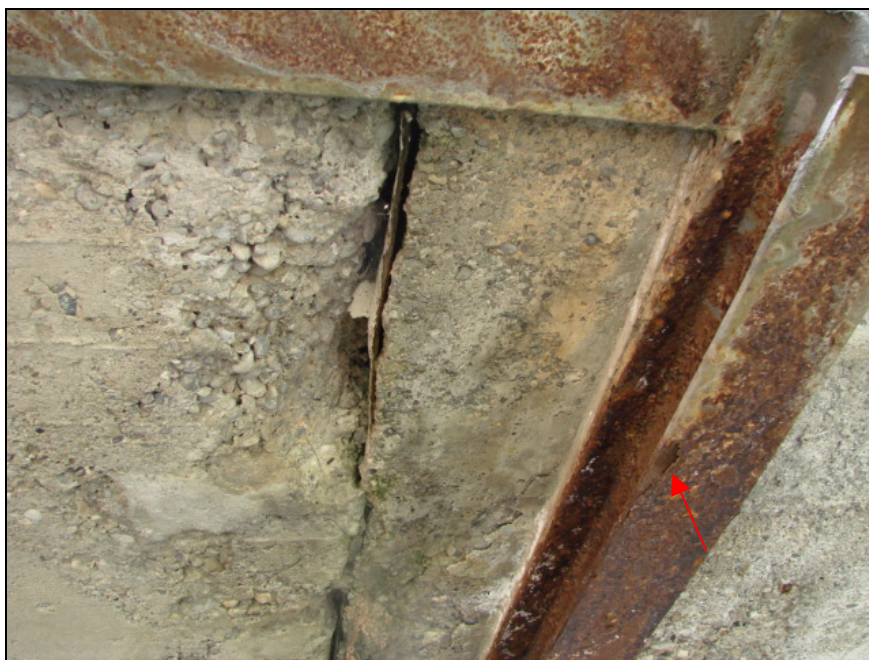
Foto-Nr. 06: Untersicht der Kragplatte. Die Verstärkung neben der Dilatationsfuge weist Korrosionserscheinungen auf. Es sind erste Anzeichen von Querschnittsverlust erkennbar.

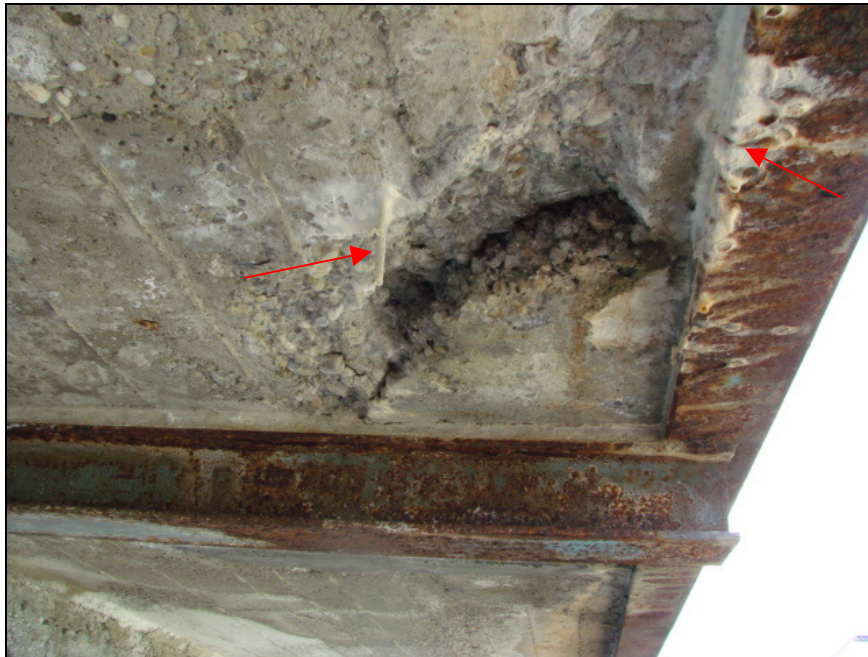
Foto-Nr. 07: Untersicht der Kragplatte. Grosse Betonabplatzung im Bereich der Verstärkungsmassnahme. Starke Kalkablagerungen mit Stalaktitenbildung. Die Verstärkungsmassnahme ist korrodiert.

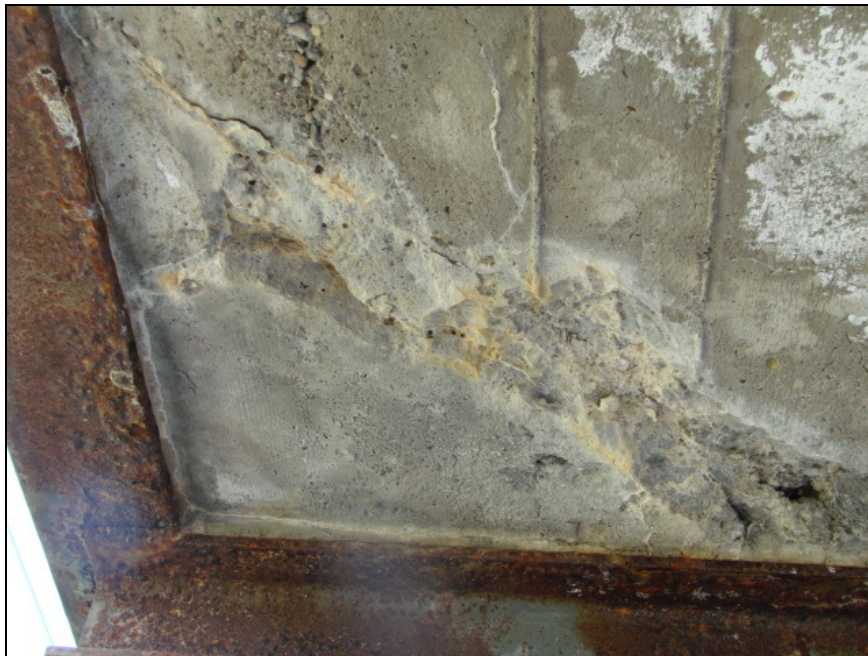
Foto-Nr. 08: Untersicht der Kragplatte. Riss mit Kalkaussinterungen und Salzausblühungen.

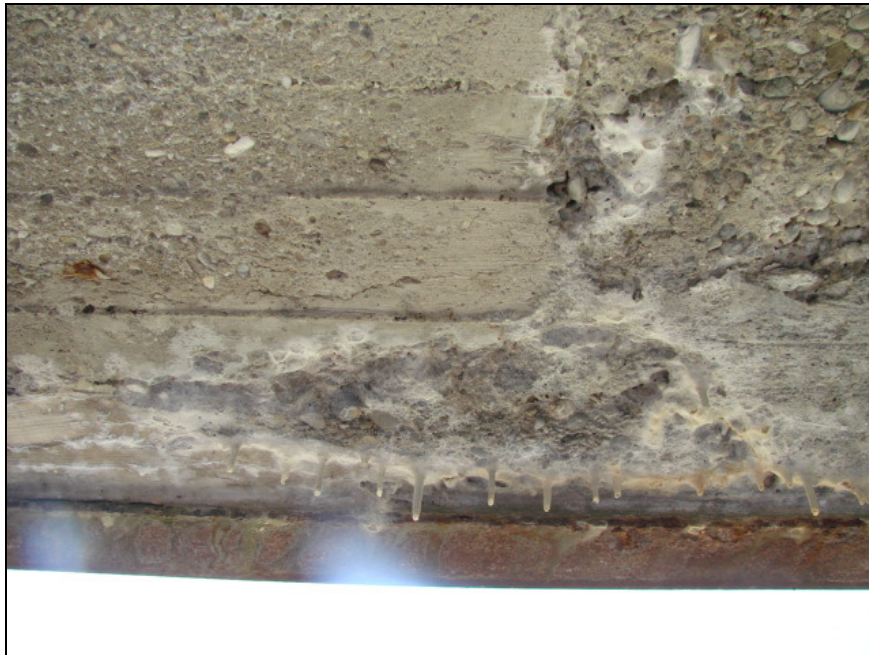
Foto-Nr. 09: Untersicht der Kragplatte. Riss mit starken Kalkaussinterungen ausserhalb einer Dilatationsfuge.

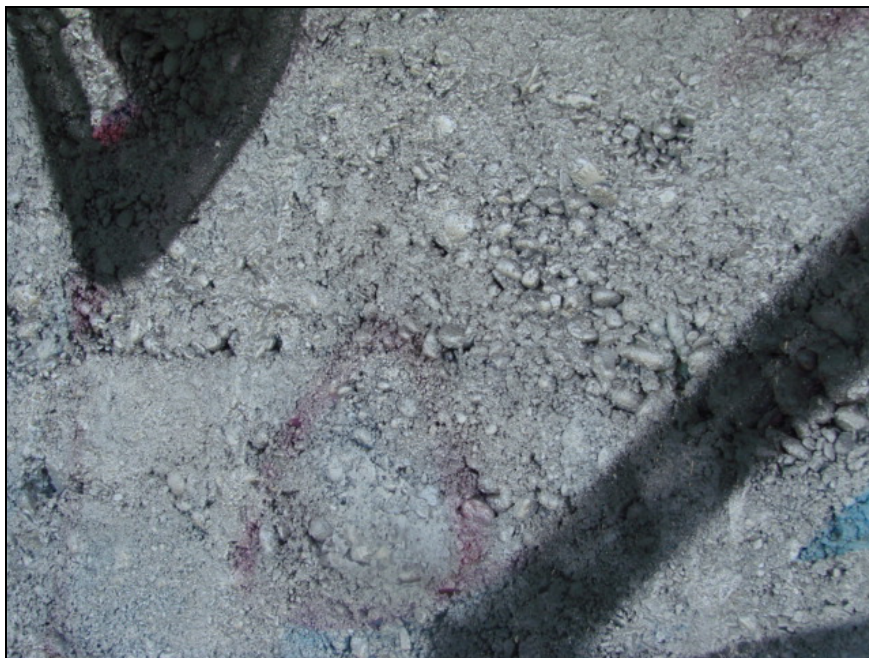
Foto-Nr. 10: An der Stützmauerwand löst sich die Zementhaut ab. Die Oberfläche ist teilweise mit Graffiti versprayt.

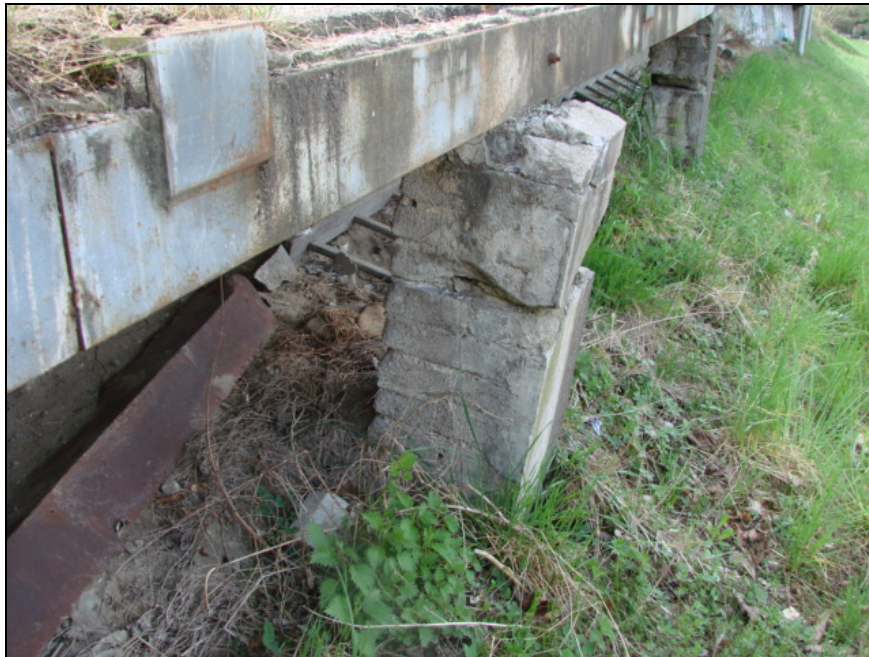
*Foto-Nr. 11: Diese Stütze hat sich stark verschoben. Zudem hat sich ein Mauerstein gelöst. **Die Tragsicherheit ist nicht mehr gewährleistet!***

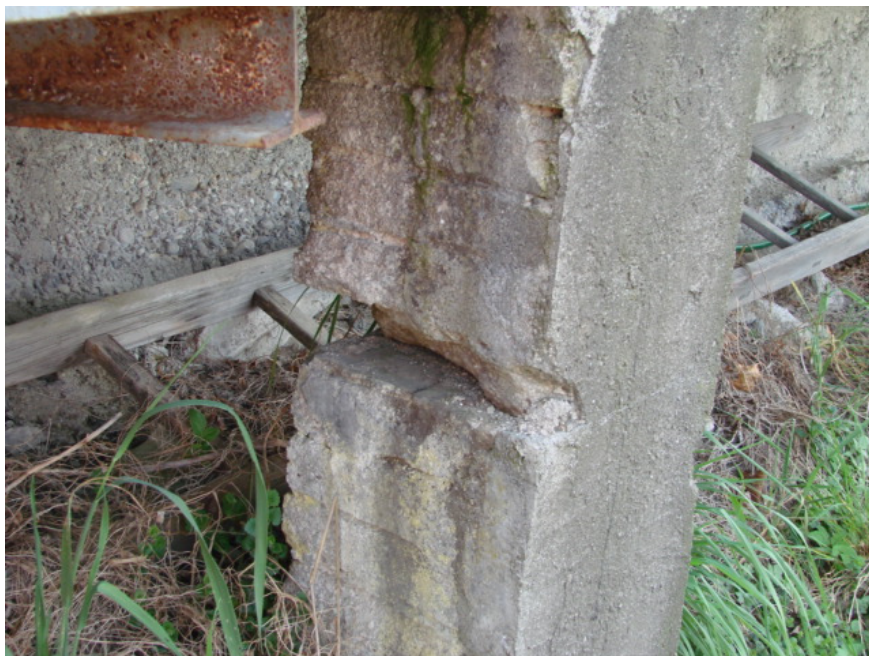
Foto-Nr. 12: Auch die andere Auflagerstütze ist in einem schadhafte Zustand. Hier fehlt ebenfalls ein Mauerwerkstein.

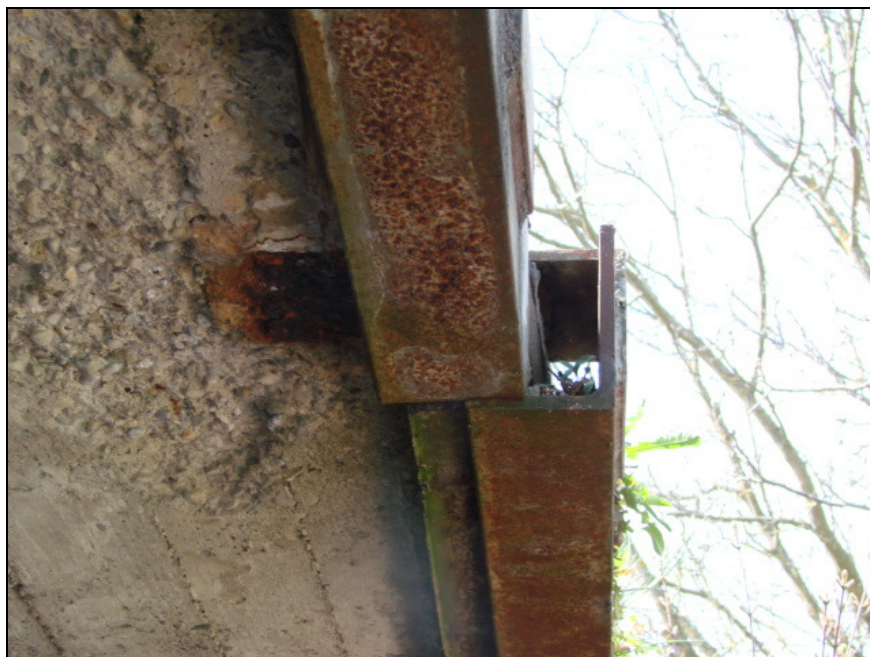
Foto-Nr. 13: Verstärkungsmassnahmen. Die Stahlwinkelprofile an der äusseren Kragplattenkante haben sich stark verschoben. Die Funktion ist nicht mehr gewährleistet!

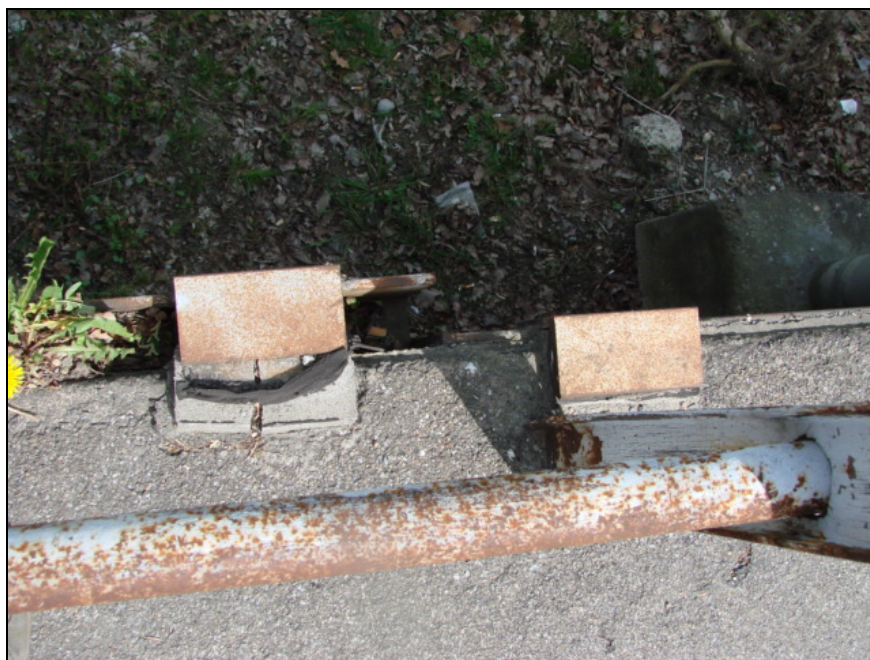
Foto-Nr. 14: Verstärkungsmassnahme. Situation von oben her gesehen. Der Auflagerwinkel liegt kaum noch auf der Kragplatte auf. Die Funktion ist nicht mehr gewährleistet!

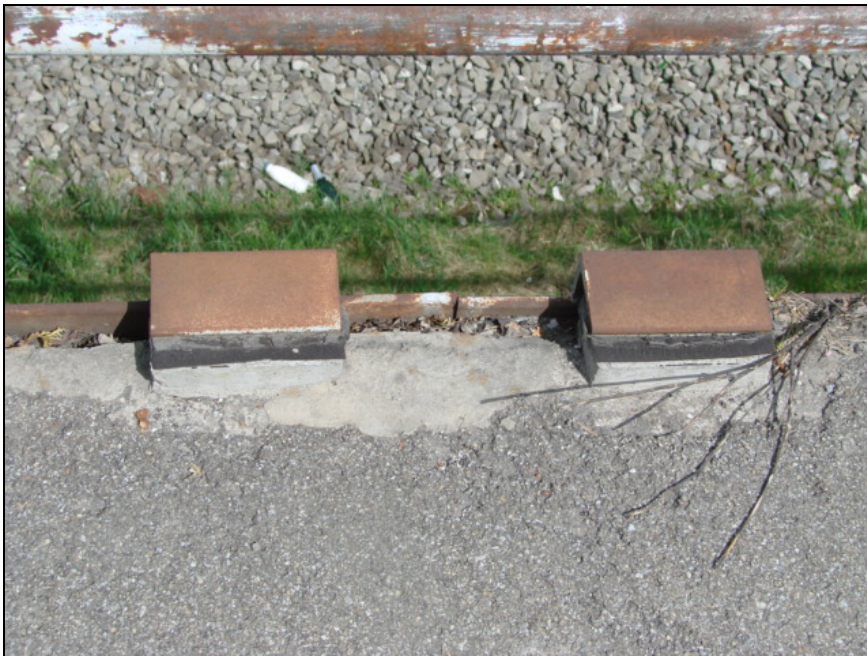
Bauteile	Zustandsklasse							Zustandsbeschreibung	Foto-Nr.
	1	2	3	4	5	9	F		
Dilatationsfugen				X				Die Dilatationsfugen sind alle offen. Der Belag ist bei jeder Fuge gerissen. Dort dringt Wasser und Chlorid ein. Es sind bereits erhebliche, sichtbare Betonschäden entstanden.	03, 06, 19, 20, 22.
Stützen unter der Kragplatte an der Ostseite					X			Die Stützen sind in einem alarmierendem Zustand. Eine Stütze hat sich so weit verschoben, dass nur noch die Hälfte der Stütze unter der Kragplatte steht. Zudem fehlen an beiden Stützen Mauerwerkssteine. Die Tragsicherheit ist nicht mehr gewährleistet!	11, 12.
Überbau									
Kragplatte Draufsicht							2	Die Kragplatten-Oberseite konnte nicht überprüft werden, da sie mit Belag abgedeckt ist. Es ist anzunehmen, dass sie stark geschädigt ist. Durch die Dilatationsfugen, sowie die Risse und Abplatzungen des Belages ist Wasser und damit Chlorid eingedrungen. Am östlichen Ende der Kragplatte ist die Ecke abgebrochen. An der Kante zur Fahrbahn hin sind an den Leitpfosten viele Betonabplatzungen und Risse feststellbar.	15, 16, 17, 18, 19, 20, 21, 22.

Foto-Nr. 16: Verstärkungsmassnahme. Die Auflagerwinkel haben sich auch hier verschoben.

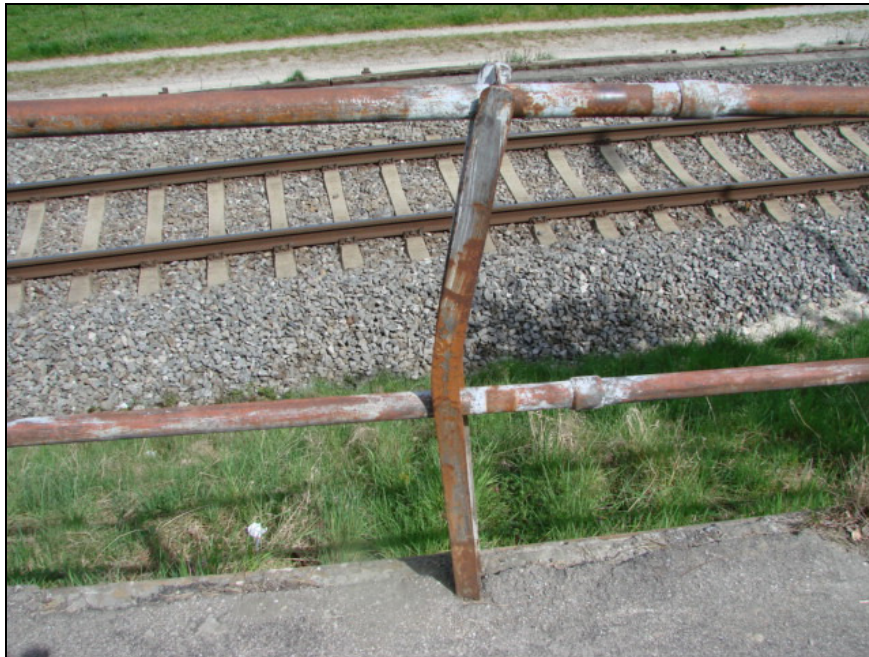
Geländer, Absturzsicherungen					X			Das Geländer ist in einem alarmierenden Zustand. An den Geländerfüssen ist es mehrfach zu Lochfrasskorrosion mit 100 % Querschnittsverlust gekommen. An einer Stelle ist das Geländer stark verbogen, an einer anderen Stelle leicht. Die Sicherheit ist gefährdet!	17, 18.

Foto-Nr. 17: Geländer. Das Geländer ist lokal stark verbogen. Zudem ist es korrodiert.

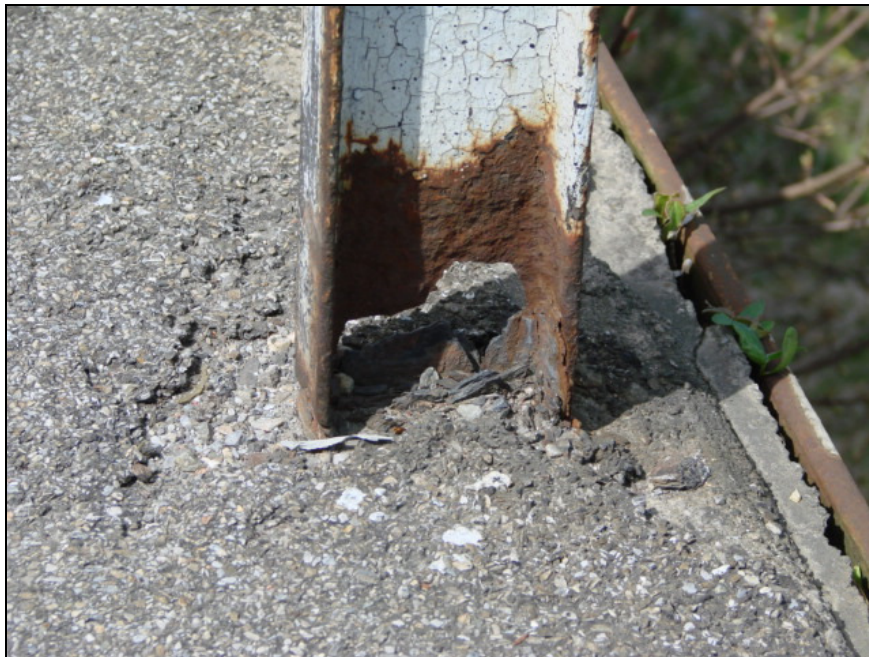
Foto-Nr. 18: Geländer. Die Geländerposten weisen an mehreren Stellen massive Lochfrasskorrosion auf. **Die Sicherheit ist gefährdet!**

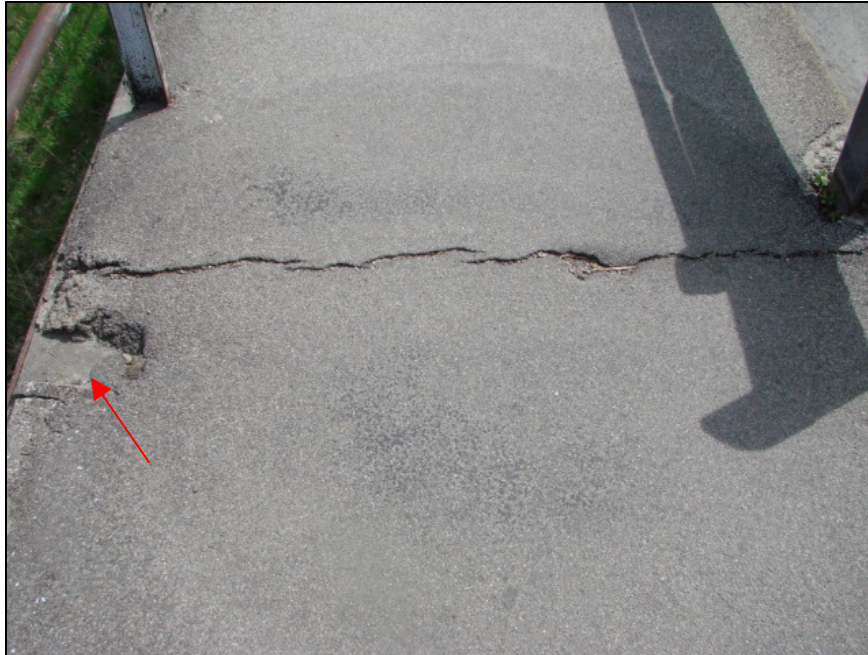
Foto-Nr. 19: Oberseite. Bei der Dilatationsfuge ist ein Riss entstanden. Es gibt zudem viele Belagsabplatzungen am Kragplattenrand.

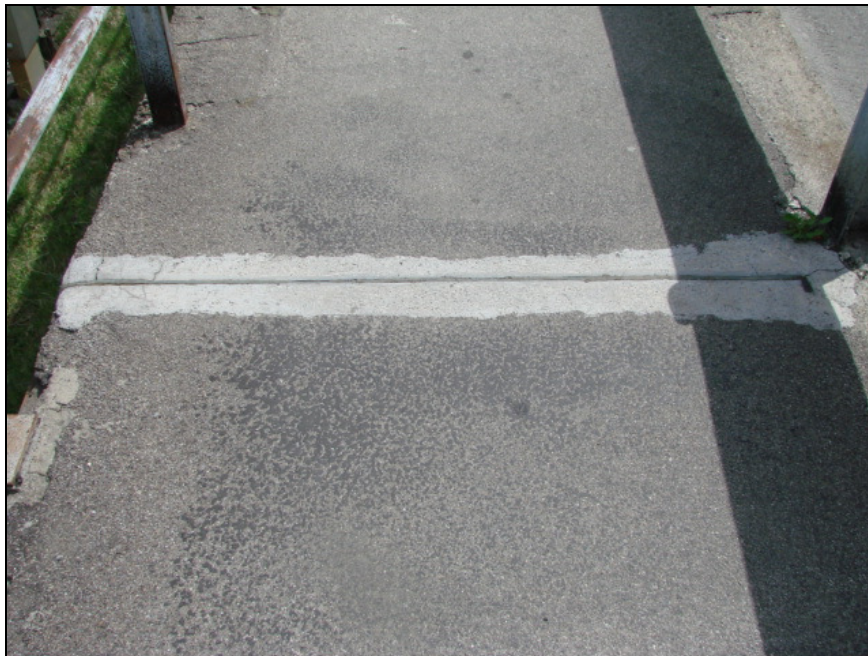
Foto-Nr. 20: Oberseite. Eine Dilatationsfuge wurde provisorisch abgedichtet.

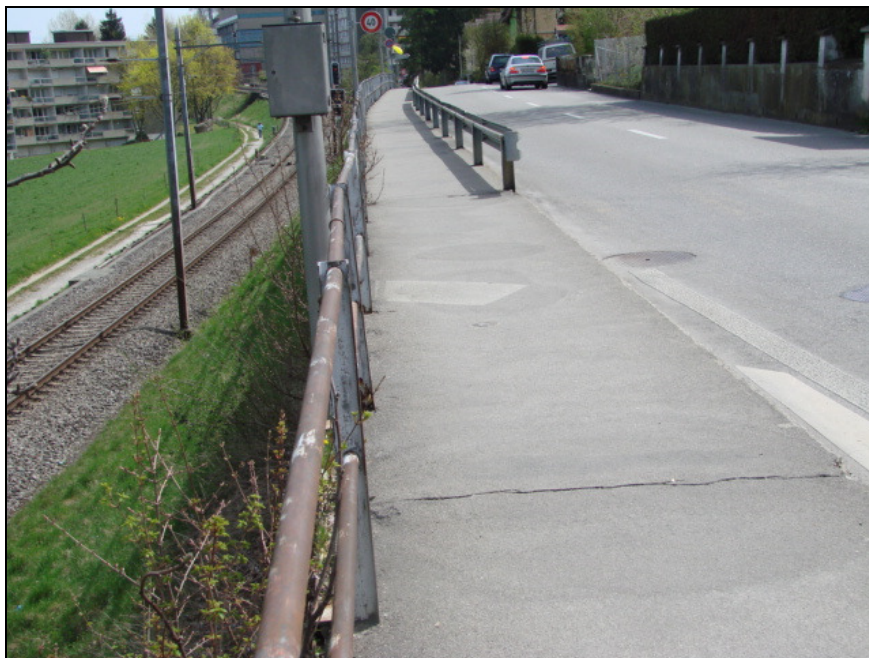
Foto-Nr. 22: Übersicht von oben. Links ist das Gelände, rechts das Fahrzeugrückhaltesystem.
