## Parlamentssitzung vom 24. Oktober 2005

Bericht und Antrag  
des Gemeinderates an das Parlament

### Sanierungsmassnahmen Sporthalle Oberstufenzentrum Köniz Kredit

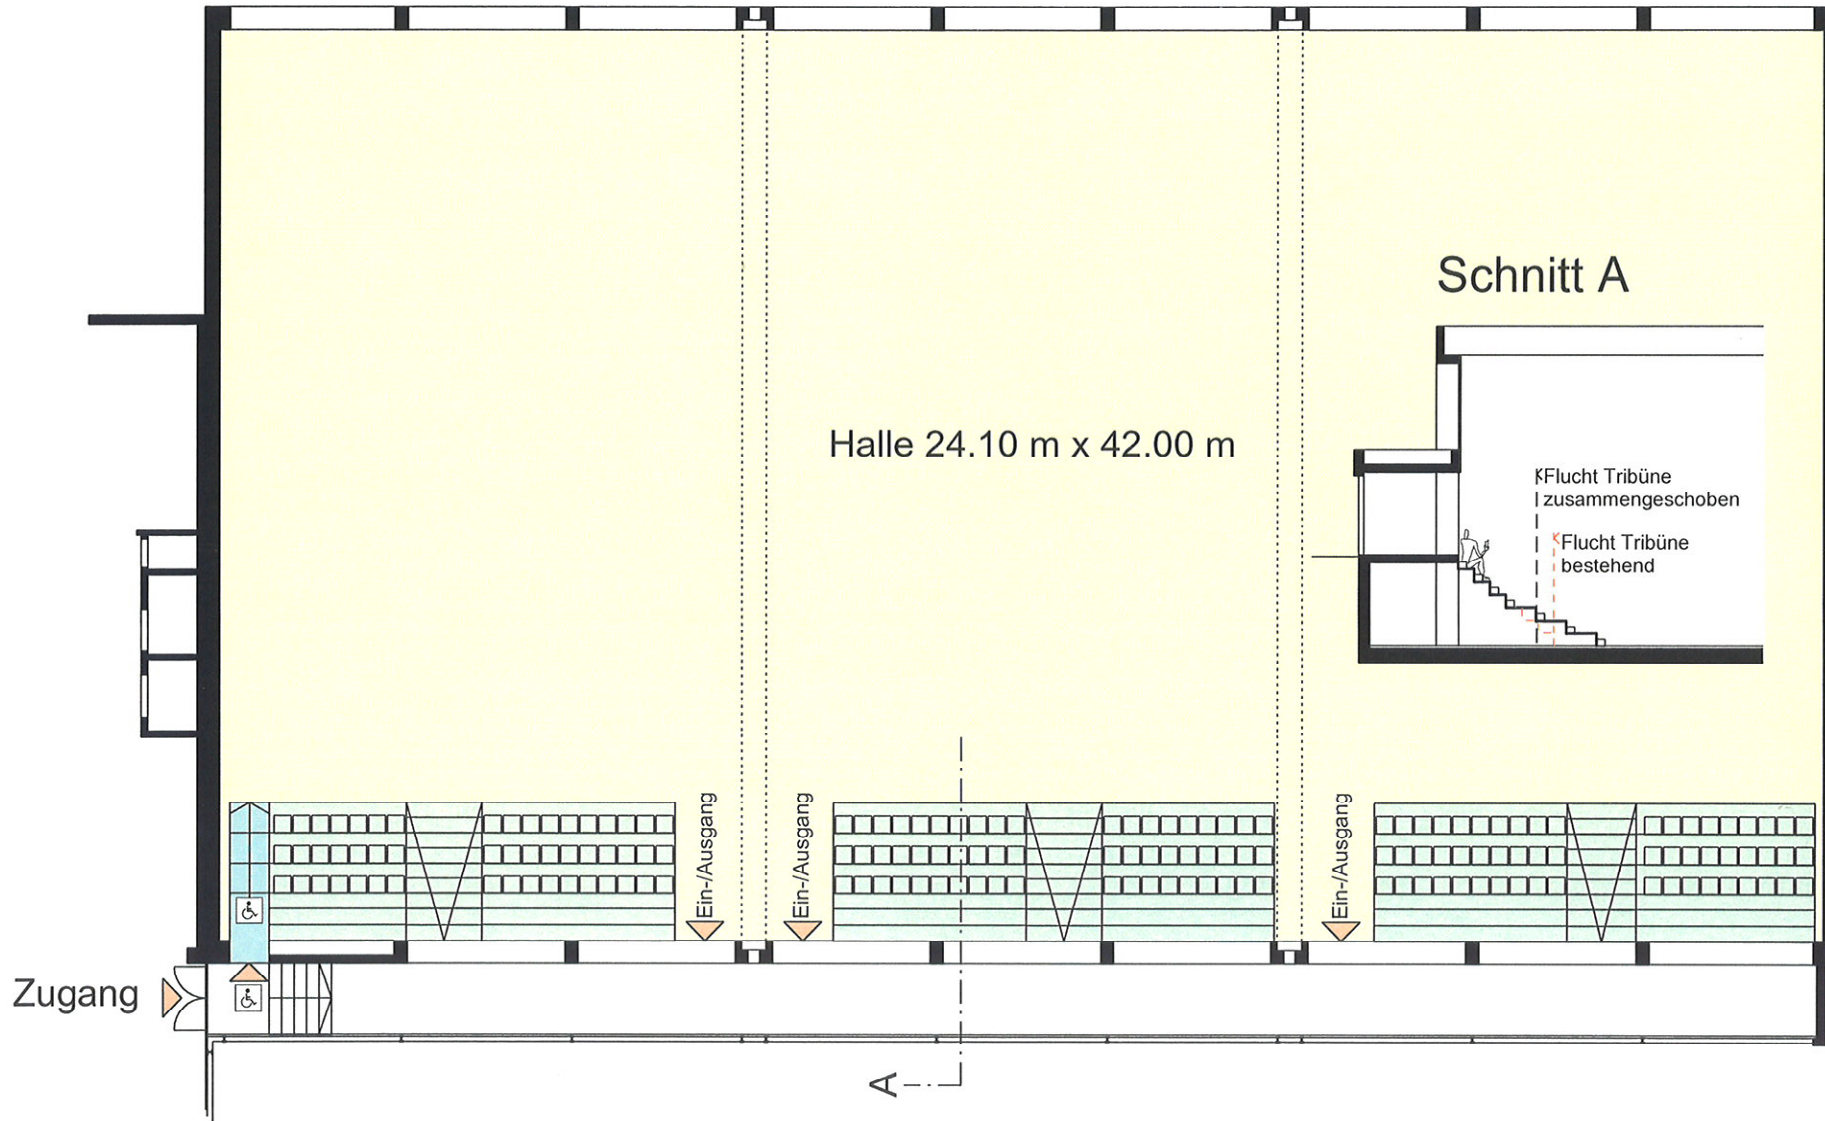
## Grundriss / Schnitt A

Sporthallenboden
-

Tribünenanlage
-

Behindertengerechter Zugang

Für die intensive und sehr unterschiedliche Nutzung der Sporthalle hat sich nach den technischen Abklärungen (mit BASPO) der kleinflächenelastische Sportboden als die geeignete und wirtschaftlichste Lösung ergeben. In den Abklärungen wurden die baulichen Rahmenbedingungen, die Kosten, die Ökologie sowie der Unterhaltsaufwand einbezogen. Der kleinflächenelastische Boden mit einer Nutzschicht aus einer Polyurethan-Beschichtung ist praktisch für jede Hallensportart und den Schulsport die beste Wahl und ist dank seiner Robustheit langlebig und pflegeleicht.

Für eine neue Tribünenanlage mit den heutigen Anforderungen entsprechenden durchgehenden Sitzplatzmassen fehlt der Sporthalle die entsprechende Fläche. Mit einer Mischform aus zeitgemässer Teleskoptribüne und fixer Holztribüne kann den Spielfeldern mit ihren entsprechenden Sturzzäumen Rechnung getragen werden. Je nach Sportart und Nutzung kann mit der Teleskoptribüne die optimalste Situation geschaffen werden. Die Konstruktion entspricht einem bewährten Tribünenanlagensystem, das nach den aktuellsten Normen gebaut und den heutigen Anforderungen gerecht wird. Die Bestuhlung kann mit Kunststoff-, gepolsterten Stoffstühlen oder Langbänken erfolgen. Jede Sitzreihe ist komplett abklapp- und verstaubar. Das gewählte Mischsystem ist für die vorliegende Situation die wirtschaftlichste Lösung, entspricht allen Sicherheitsnormen und zeichnet sich zudem durch seine Vielseitigkeit aus.

Der sinnvollste Standort für die Erschliessung mit einem Treppenlift (Rollstuhl-Plattformlift) befindet sich im oberen Halleneingangsbereich direkt neben der Türe. Vom Korridor kann direkt über die Tribüne in die Halle gefahren werden. Der Treppenlift ist auf- und abklappbar und kann durch jeden Behinderten mit den Eurokey-Schlüsselschaltern bedient werden. Die Nutzlast ermöglicht es zusätzlich, den Lift auch als Materialtransporter (z.B. bei Ausstellungen) einzusetzen.
