Sanierung Kirchstrasse Abschnitt Gurtenbühl bis Eisenbahnunterführung

Bericht des Gemeinderates an das Parlament

**Zustandsrapport
Kunstabauten**

Objektnummer:	7	Objektname:	Lehnenviadukt Trottoir
Strasse:	Kirchstrasse	Ort:	Gurtenbühl
Bauwerkstyp:	Lehnenviadukt	Erstellungsjahr:	Nicht bekannt
Letzte Inspektion:	unklar	Nächste Insp.:	nach Instandsetzung
Besondere Prüfungsanweisungen: Keine		Prüfung durch:	K. Tanner, B+S Ingenieur AG V. Pfreundschuh, B+S Ingenieur AG Herr Nydegger, Gemeinde Köniz
Inspektion Nr. 1	Datum: 13. April 2007	Wetter:	Schön

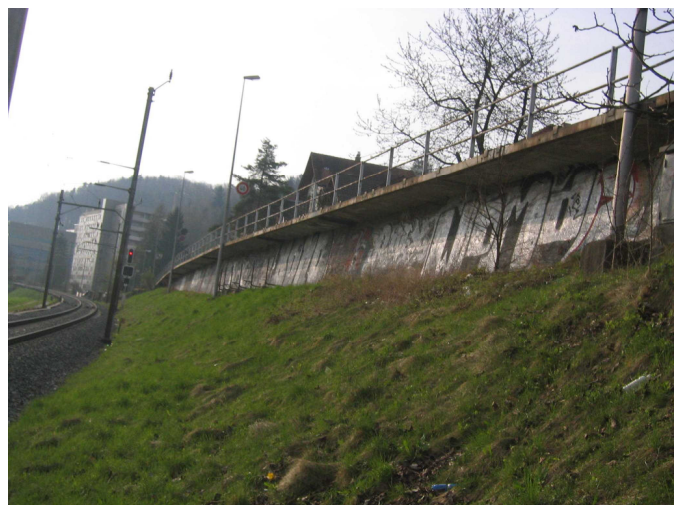
Beilage 1, Hauptinspektion 2007, Zustandsrapport Kunstbauten.

Zwischen dem Bahnübergang Frischingweg und der Einmündung Gurtenweg liegt die Kirchstrasse deutlich höher als die parallel verlaufende Bahnlinie der S3. Der Zwischenraum Strasse – Bahn ist nicht überall breit genug, um die Höhendifferenz mit einer freien Böschung auszugleichen. Speziell und entsprechend aufwändig an diesem Abschnitt ist die Lehnkonstruktion. Das heutige Trottoir ragt in einer Höhe von 0.2 bis 2.4 m und einer Länge von 126 m frei über die zur Eisenbahn abfallende Böschung hinaus. Die allgemeine Tragsicherheit dieser Konstruktion ist nicht mehr gewährleistet, die bestehende Lehnkonstruktion muss abgebrochen und ersetzt werden
